# **Elaborato Monografico di Aerodinamica degli Aeromobili**

**Anno accademico 2020-2021**

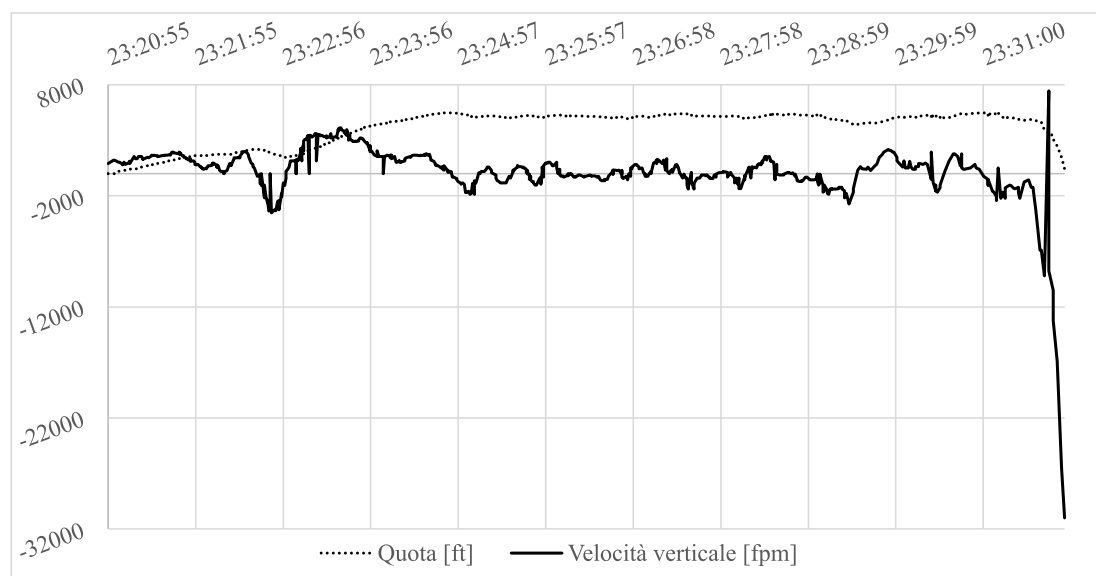
Come mostrato nelle Figure 2.1 e 2.2, in corrispondenza dell'ultimo minuto di volo la velocità verticale è aumentata notevolmente in negativo, con conseguente forte riduzione della quota che ha portato il velivolo a precipitare.

Figura 2.1: Andamenti della quota e della velocità verticale in UTC, JT610, [5]

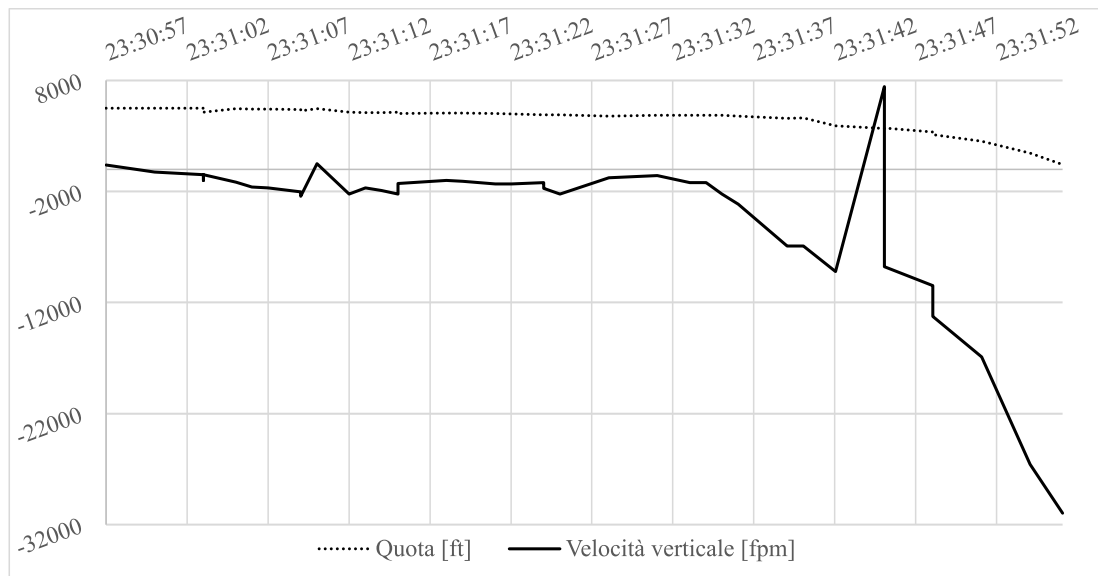
Figura 2.2: Andamenti della quota e della velocità verticale dell'ultimo minuto di volo in UTC, JT610, [5]

Come si vedrà in seguito nel Capitolo 2.3, ciò che ha determinato il precipitare del velivolo è stata una forte tendenza dello stesso a picchiare, nonostante il tentativo di ripristino delle condizioni di beccheggio da parte dei piloti.

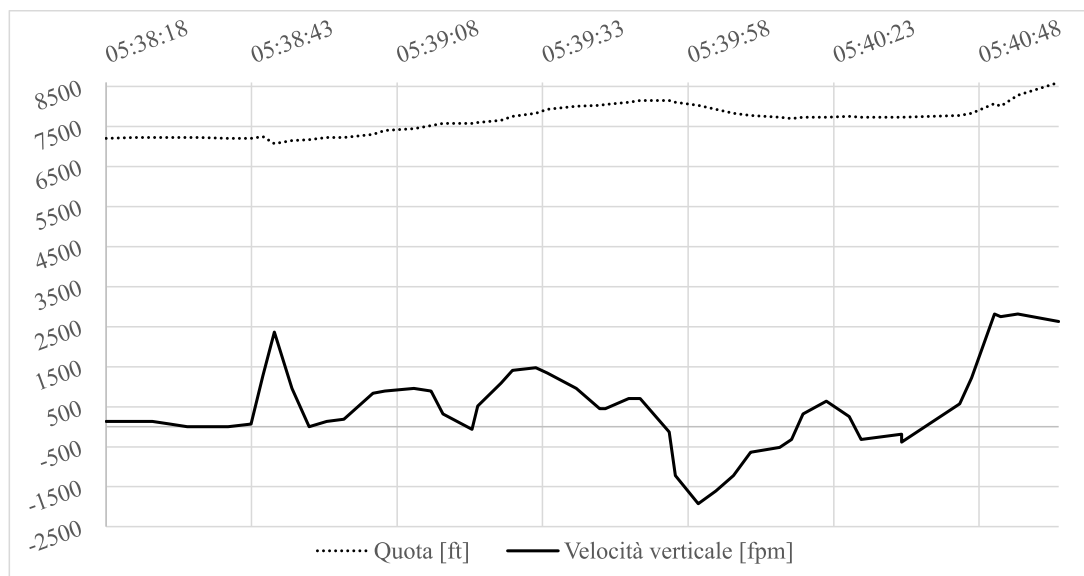
Come emerge dalla figura 2.3, l'andamento della quota e della velocità verticale negli ultimi istanti di comunicazione tra il velivolo e la torre di controllo risultavano oscillanti. Questo andamento spiega l'anomala tendenza pronunciata del velivolo a picchiare e la simultanea azione contrastante dei piloti che al fine di riottenere una configurazione di volo corretta, hanno operato manualmente, e quindi con MCAS disattivato, fino a poco prima dello schianto.

Figura 2.3: Andamenti della quota e della velocità verticale in UTC, ET302, [5]

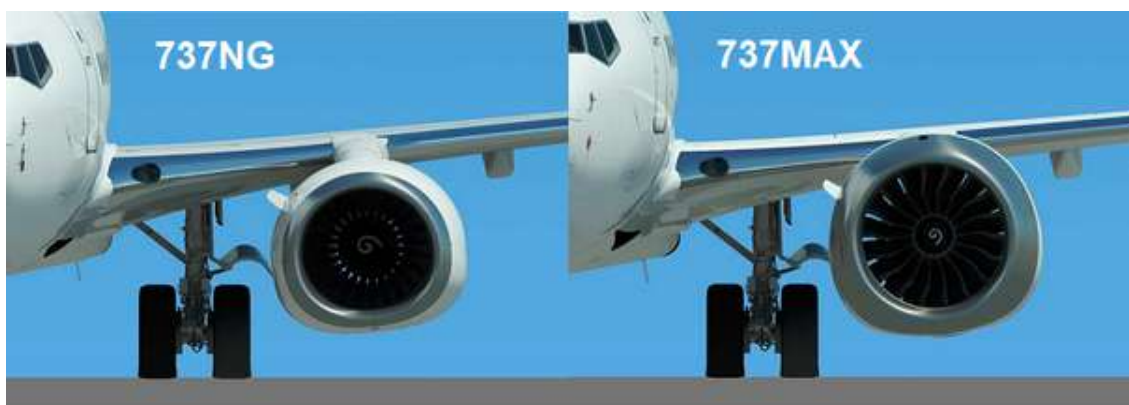
Figura 3.1: Confronto tra i motori CFM56 del Boeing 737NG e i motori CFM LEAP-1B del Boeing 737 MAX 8, [6]

Questo aggiornamento è visibile in Figura 3.1. L'adozione di motori di maggior diametro ha comportato l'allungamento del carrello di atterraggio di 20 cm e il riposizionamento del motore più in avanti e ad una maggiore altezza dal suolo, per mantenere la corretta distanza da esso (che nei precedenti progetti era stata fissata a 43 cm).

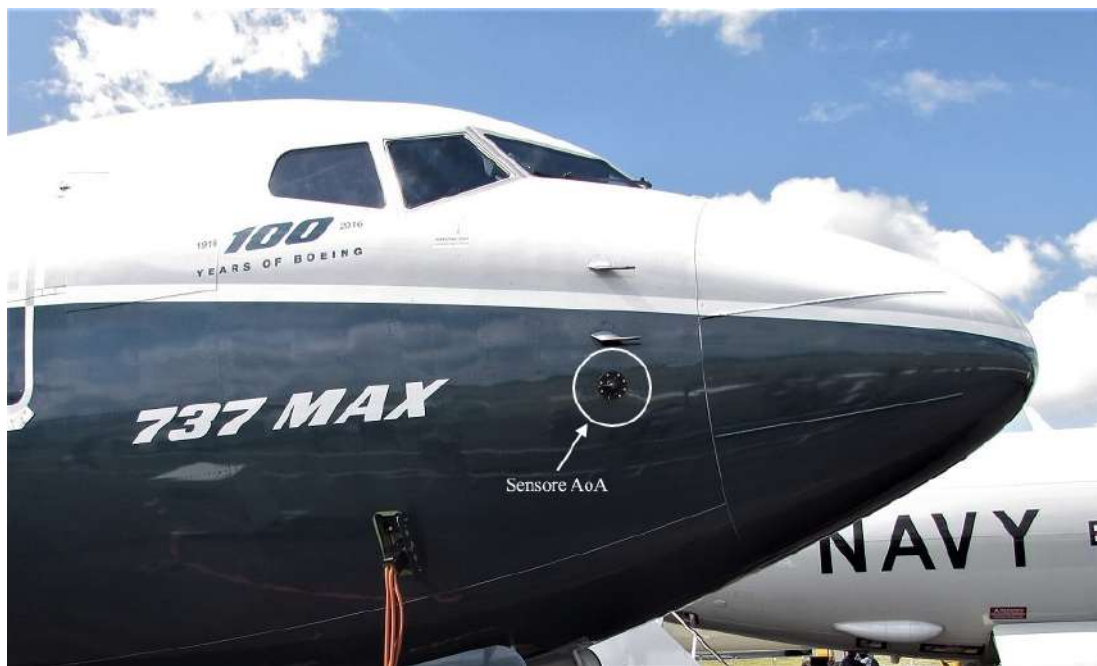
Il sistema si attivava solo al contemporaneo superamento di un limite fornito da uno dei due sensori di angolo d'attacco (osservabile in Figura 3.2) e di uno dell'accelerometro, in modo da inibirne l'attivazione al di fuori di quei particolari assetti di volo.

Figura 3.2: Rappresentazione del sensore destro dell'angolo d'attacco del velivolo Boeing 737 MAX

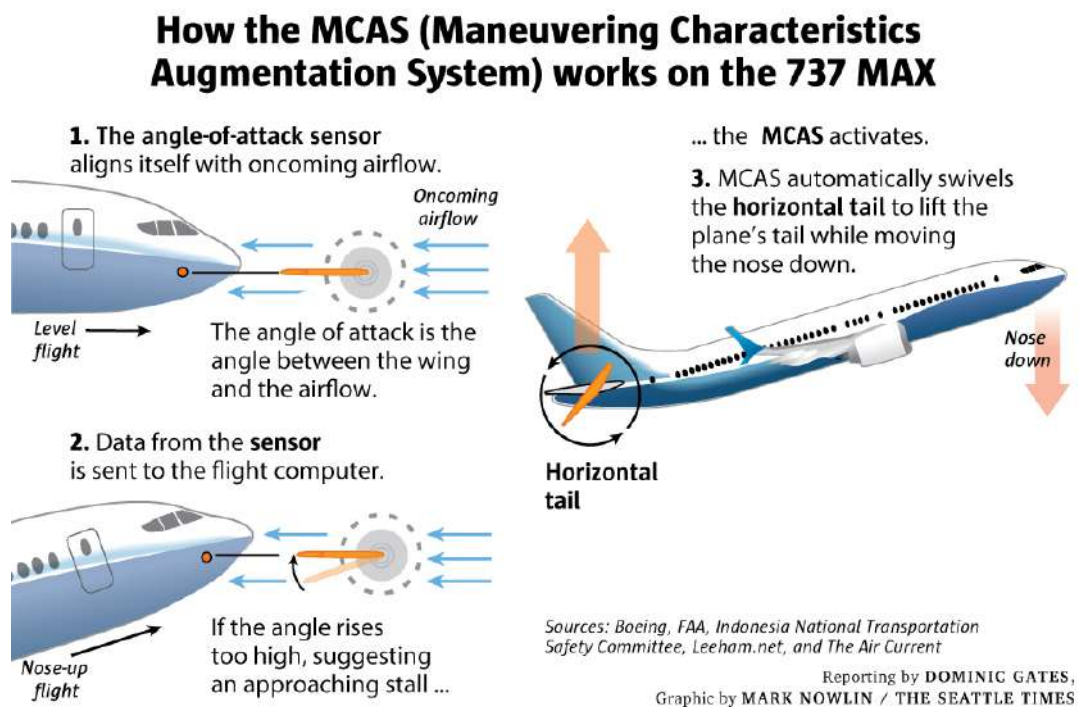
Successivamente, nel 2016, furono effettuati i primi voli di prova necessari alla certificazione del velivolo, ed emerse anche alle basse velocità ed alti angoli di attacco (e.g. fase di salita, post-decollo) un comportamento non ottimale dell'aereo, con una riduzione del margine di stabilità longitudinale dovuta alle forze aerodinamiche generate dalle gondole motori. In queste situazioni, aumentando ulteriormente l'angolo di incidenza (e cioè avvicinandosi ad un possibile stallo aerodinamico), la forza aerodinamica generata dalle nuove gondole contribuisce con un momento cabrante maggiore, risultando in un comportamento diverso (più instabile) rispetto alle precedenti serie di 737. Fu quindi esteso l'uso del MCAS anche a questa parte dell'involuppo di volo, in una configurazione di flap deflessi, rimuovendo dalla logica di intervento il dato proveniente dall'accelerometro (che a basse velocità ne avrebbe impedito l'attivazione a causa di un fattore di carico, e quindi un'accelerazione, minore), ed aumentando notevolmente la velocità di rotazione dello stabilizzatore di coda (2.5° ogni 10 secondi), dal momento che a basse velocità è necessaria un'escursione maggiore delle superfici mobili per ottenere la medesima risposta, [8]. Lo schema complessivo di funzionamento del MCAS è rappresentato in Figura 3.4.

Figura 3.4: Schema di funzionamento del MCAS, [9]

La Boeing ha sviluppato un aggiornamento del software MCAS per controllare in modo più sicuro la stabilità longitudinale, fornendo ulteriori livelli di protezione nel caso in cui i sensori AoA restituiscano dati errati. Il software è stato sottoposto a centinaia di ore di analisi, test di laboratorio, verifica in un simulatore e due voli di prova, tra cui un test di certificazione in volo con rappresentanti della FAA a bordo come osservatori, [18]. Il sistema di controllo prevede ora di confrontare gli input di entrambi i sensori AoA; inoltre, non può comandare lo stabilizzatore più di quanto possa essere neutralizzato dall'equipaggio tirando indietro la barra. I piloti continueranno ad avere la possibilità di disabilitare il MCAS e controllare manualmente l'aereo, [18]. Questi aggiornamenti riducono il carico di lavoro dell'equipaggio in situazioni di volo non normali, e impediscono che dati errati causino l'attivazione del MCAS.
