# Boeing 737 MAX

A cura di:  
Luigi Marra  
Paola Cantelmi  
Fabio Saggiomo

## Incidenti e stress industriale

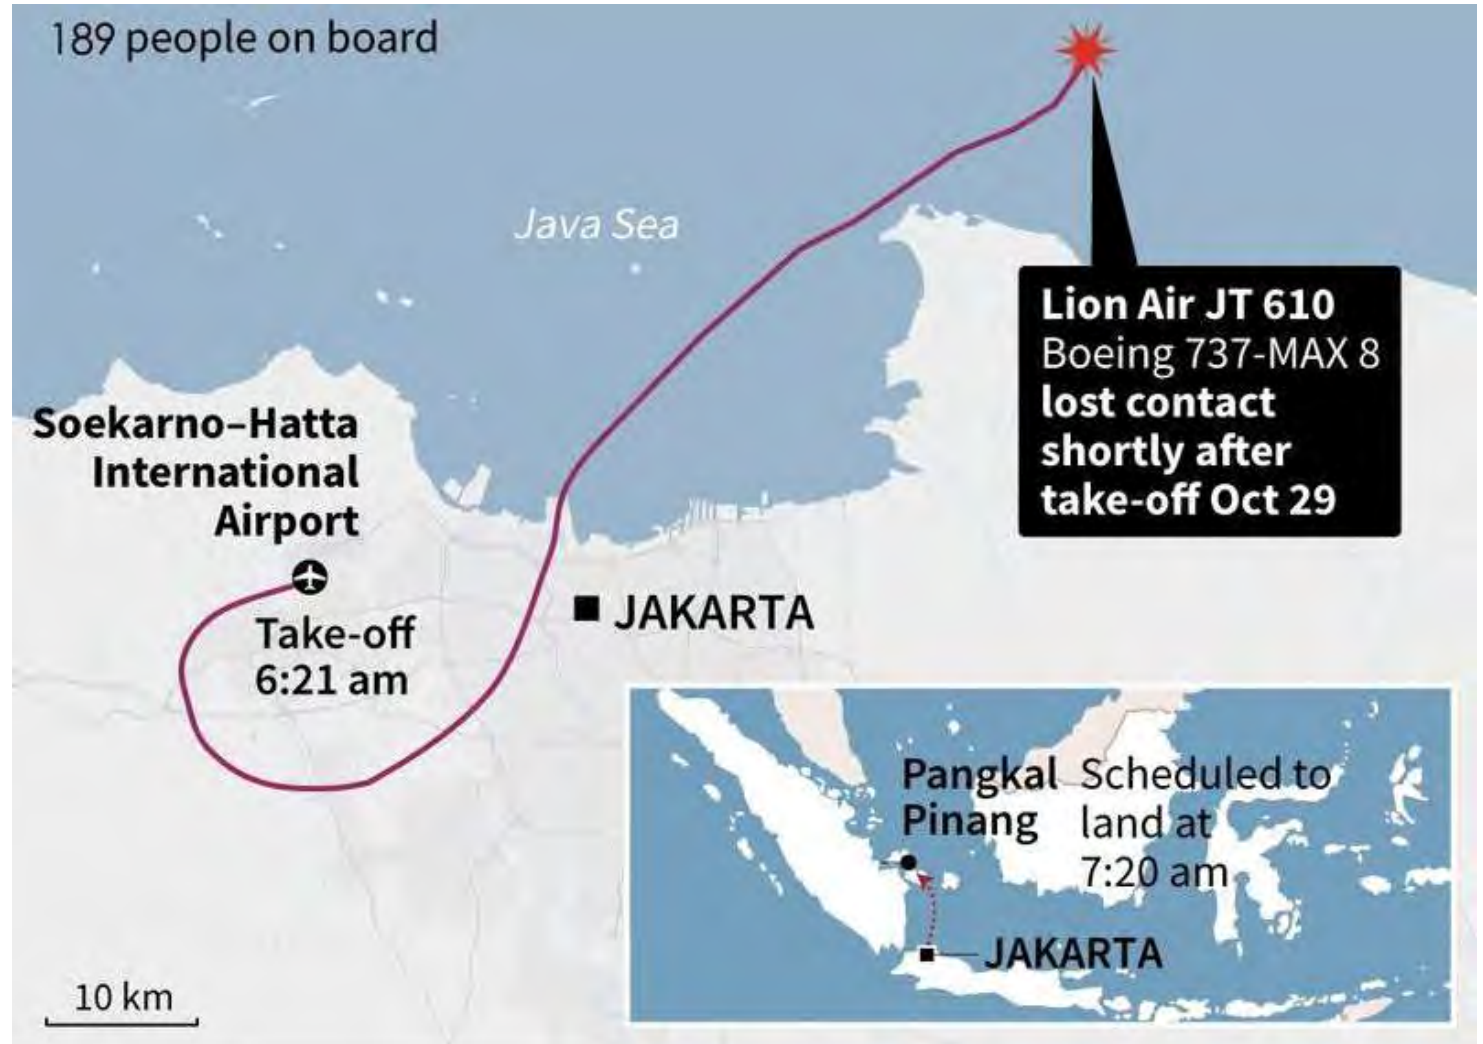
Dinamiche: forte tendenza del velivolo a picchiare, **che l'ha** portato a perdere quota molto **velocemente nell'ultimo minuto di volo**.

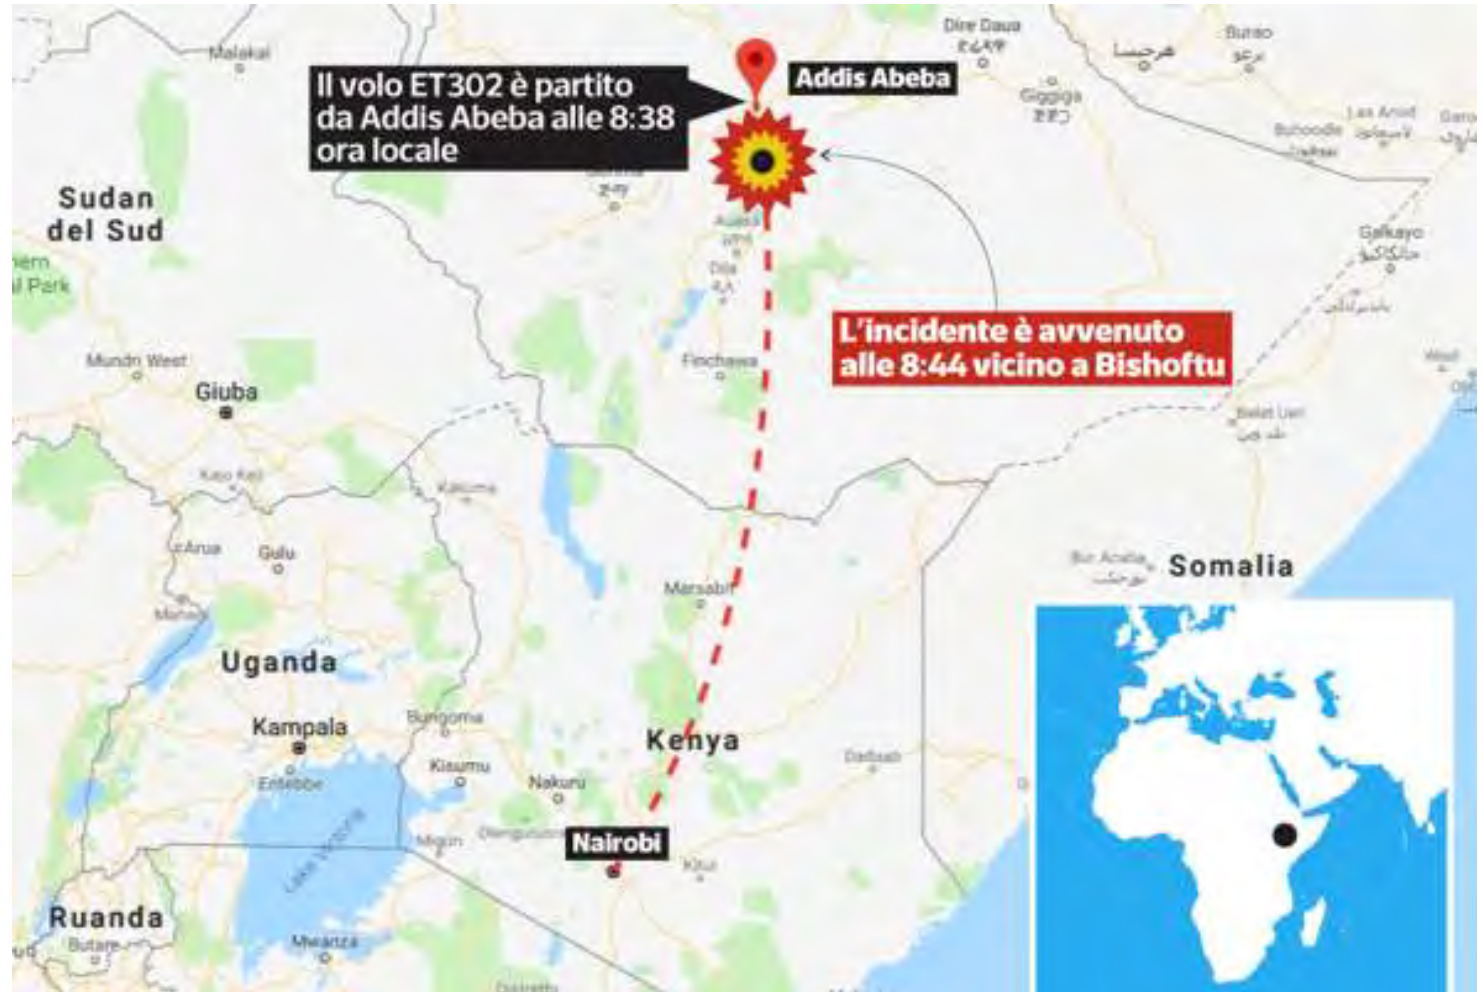
Dinamiche: forte tendenza del velivolo a picchiare, **che l'ha** portato a precipitare schiantandosi al suolo a più di 1100km/h.

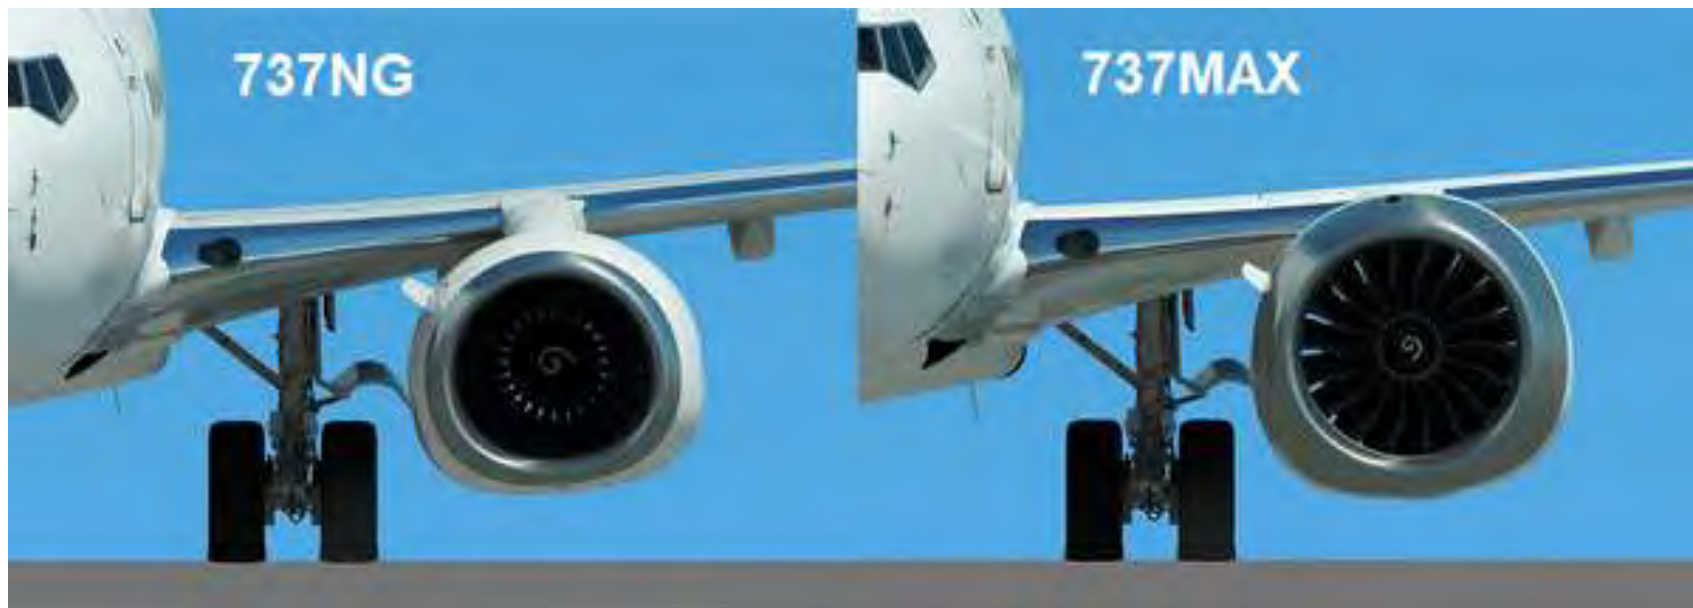
I nuovi motori sono più grandi e presentano un BPR maggiore: è stato necessario effettuare modifiche ai carrelli e al posizionamento delle gondole, spostate in avanti **rispetto all'ala e più in alto, per poter** rispettare la corretta distanza dal suolo (43cm).

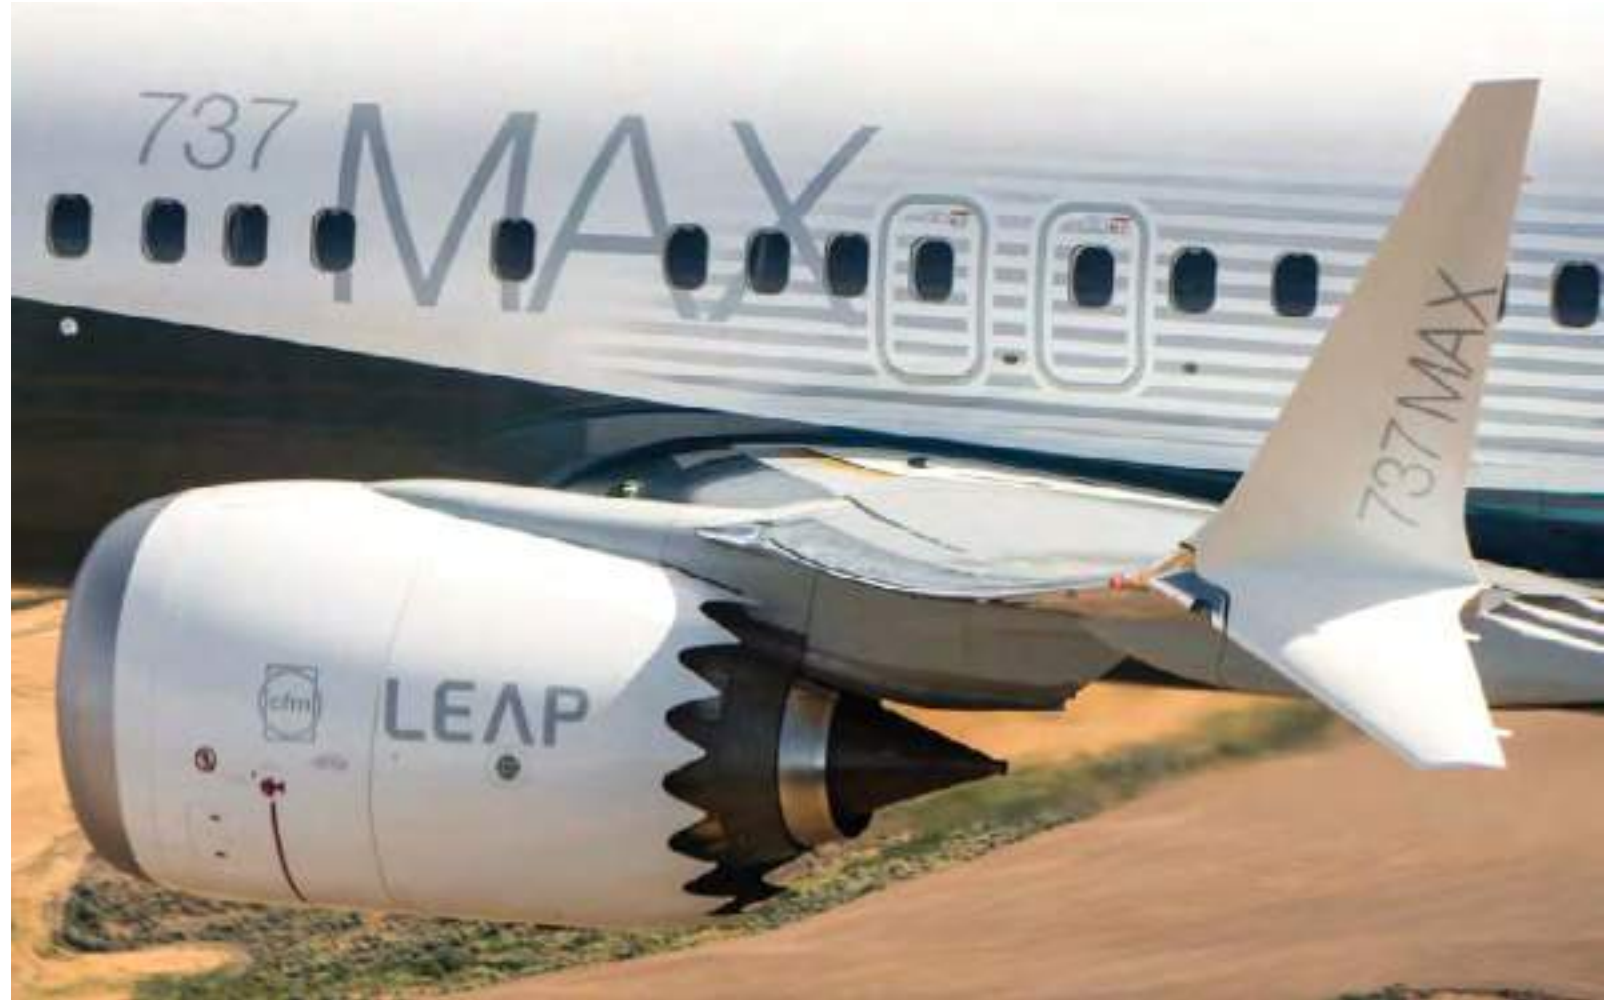
Le gondole sono corpi aerodinamici, e la loro traslazione in avanti comporta un braccio maggiore della loro portanza rispetto al baricentro del velivolo, con conseguente tendenza dello stesso a cabrare. Questi effetti destabilizzanti si osservano specialmente agli alti **angoli d'attacco**.

Il MCAS, quindi, aumenta **l'incidenza dello** stabilizzatore, generando un momento picchiante.

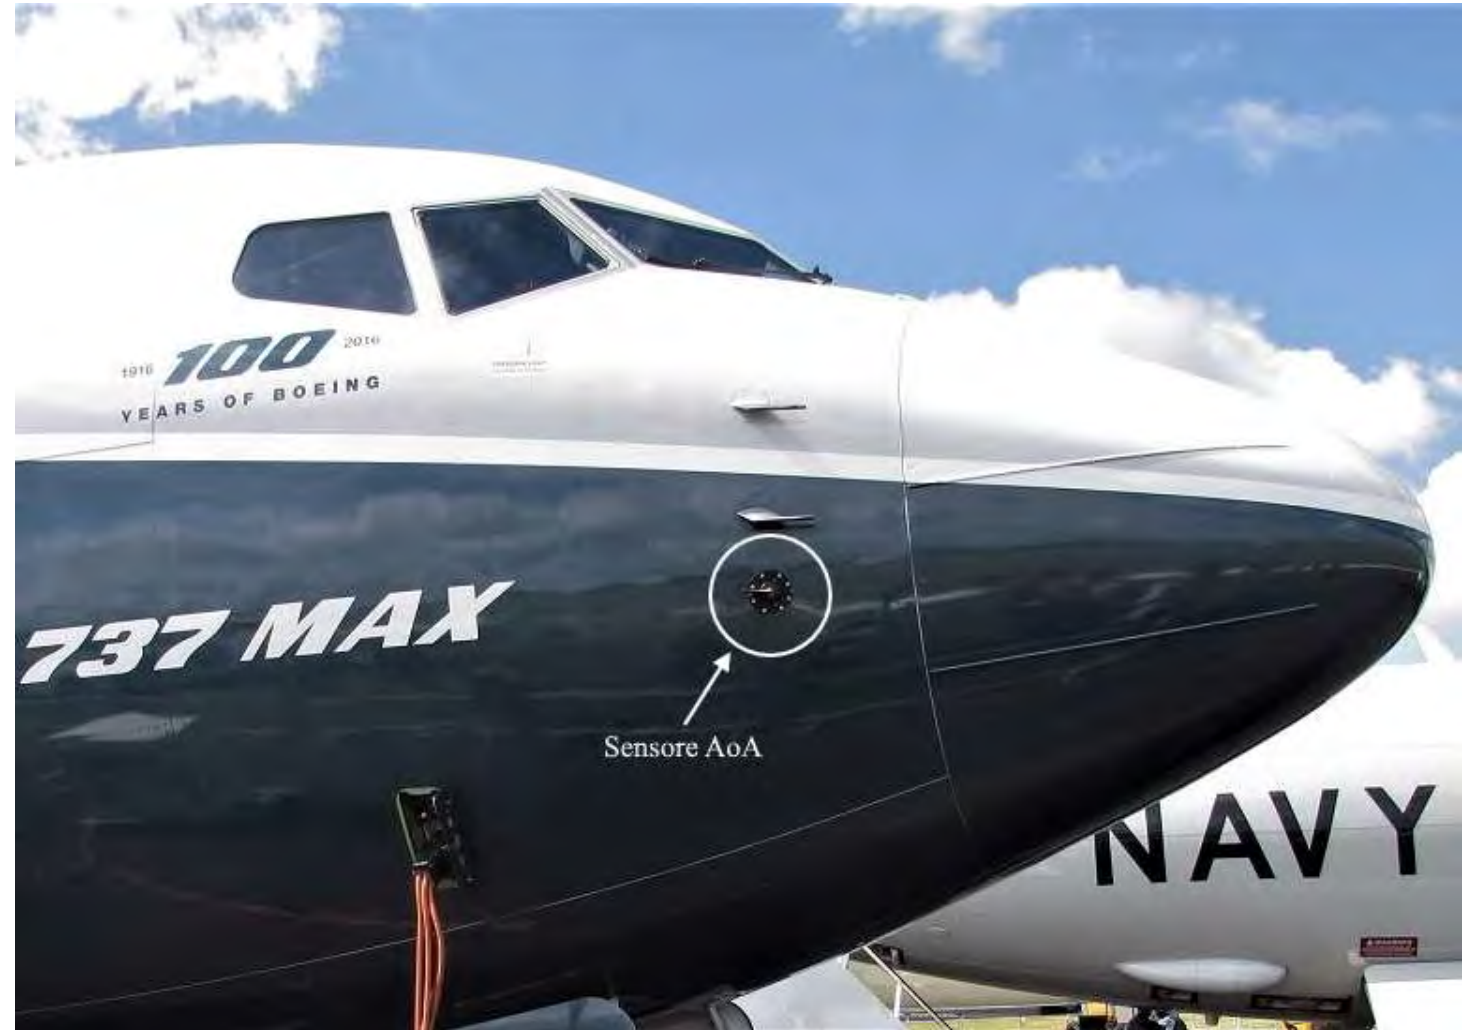
La causa può essere identificata nell'accoppiamento di due tipologie di errori:

- Sistematici
  - 1) Omissione del MCAS nei manuali di volo e **di addestramento dell'equipaggio**
  - 2) Affidamento del MCAS ad un solo sensore AOA
  - 3) **Problematiche legate all'allarme AOA DISAGREE**
  - 4) La disattivazione del MCAS era accoppiata a quella del sistema del trim
  - 5) Risoluzione non diretta della problematica di stabilità del velivolo
  - 6) Fretta nella progettazione per poter competere in mercato con Airbus
- Aleatori
  - 1) Malfunzionamenti dei sensori AOA
  - 2) Manutenzioni erranee
