2.11 Il comportamento delle strutture industriali nell'evento de L'Aquila

B. Faggiano¹, I. Iervolino¹, G. Magliulo¹, G. Manfredi¹, I. Vanzi² ■

2.11.1 Introduzione

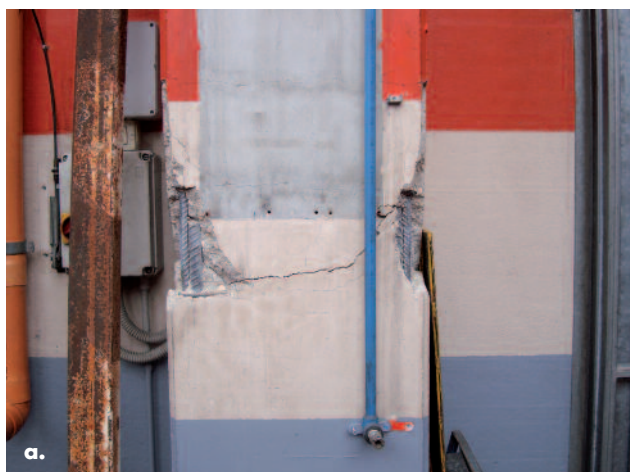
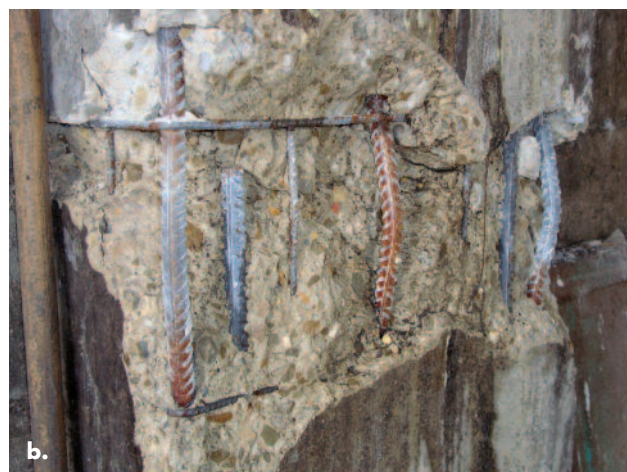
Gli elementi strutturali degli edifici industriali hanno risposto al terremoto del 6 aprile 2009 in maniera generalmente conforme a quanto previsto dalla normativa con cui sono stati realizzati: nessun pilastro è collassato, sebbene, in diversi casi, si sia osservata la formazione di una cerniera plastica, giustificata dall'intensità dell'azione sismica (Fig. 1). In qualche caso tale cerniera non si è formata esattamente alla base del pilastro, vale a dire in corrispondenza dell'attacco con la fondazione, ma anche oltre un metro al di sopra, in corrispondenza della diminuzione di armatura longitudinale. Inoltre non si sono riscontrati casi di formazione di cerniera plastica in travi o tegoli per incremento dell'azione verticale. Tuttavia, il danneggiamento degli edifici industriali prefabbricati va analizzato attentamente; questo, infatti, è stato caratterizzato da collassi parziali, che, qualora la scossa principale fosse avvenuta in orario lavorativo anziché alle 3 del mattino, avrebbero probabilmente causato vittime.

Fig. 1
Formazione di cerniera plastica in pilastri di edifici produttivi: (a) autorimessa FIAT sita a Pile; (b) edificio adibito ad allevamento bovino sito a Fossa.

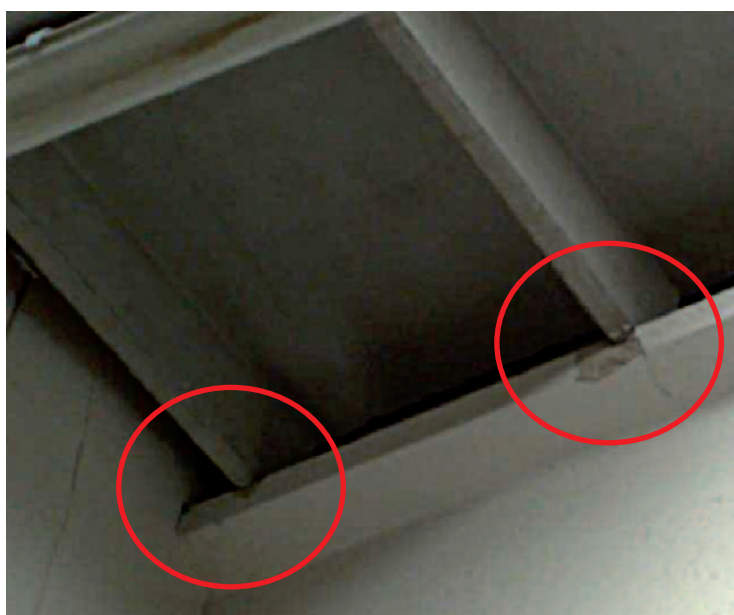
appartenenti alla stessa struttura. Si sono inoltre spesso osservati fenomeni di martellamento tra edifici adiacenti, sia per le strutture prefabbricate sia per quelle gettate in opera, a causa dell'esiguità dei giunti di separazione. In figura 2, tratta da Giordano et al. (2009), è evidenziato il martellamento tra i tegoli e la trave di copertura per un edificio industriale prefabbricato sito in Bazzano.

Fig. 2
Effetti del martellamento tra la trave e i tegoli di copertura (Giordano et al. 2009).

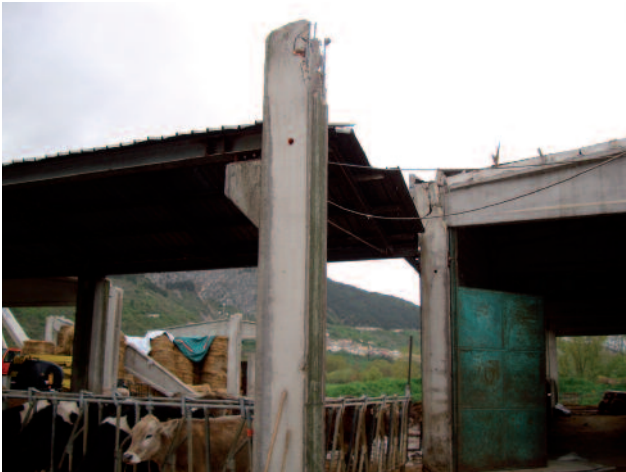
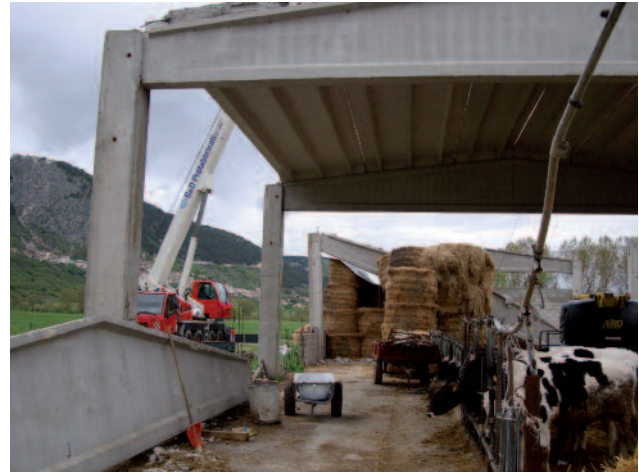
A conferma degli studi numerici (Magliulo et al., 2008; Capozzi et al., 2009) condotti negli ultimi anni, i collegamenti hanno rappresentato gli elementi deboli in termini di prestazioni sismiche di tali edifici sia di vecchia che di nuova costruzione. Alcuni edifici hanno riportato danni al collegamento trave-pilastro: l'unico caso osservato di collasso di travi in edifici prefabbricati è stato proprio determinato dal deterioramento di tale collegamento e dal collasso per perdita di appoggio. Infatti, come prevedibile da indagini parametriche (Capozzi et al., 2009), si è avuta la rottura del calcestruzzo funzionante da copri-ferro per lo spinotto, lì dove era minimo lo spessore. Nella stessa struttura, in corrispondenza di altri traversi, è possibile osservare anche il collasso della trave per perdita di appoggio in corrispondenza del lato privo di spinotto, a causa dello spostamento eccessivo, ed il martellamento tra trave e forcilla (Fig. 3).

Fig. 3
 Collasso di travi per perdita di appoggio di un edificio adibito ad allevamento bovino sito a Fossa.

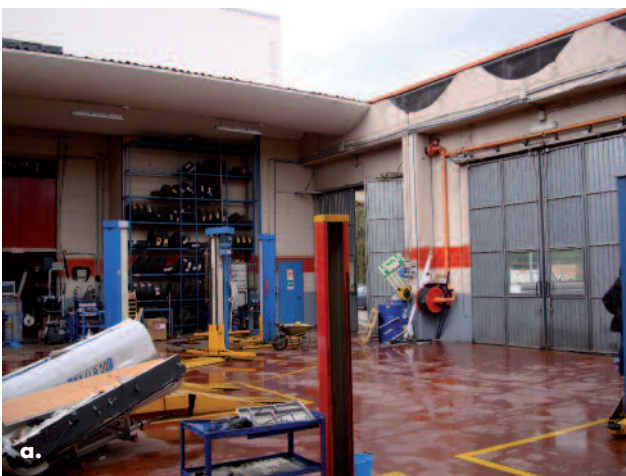
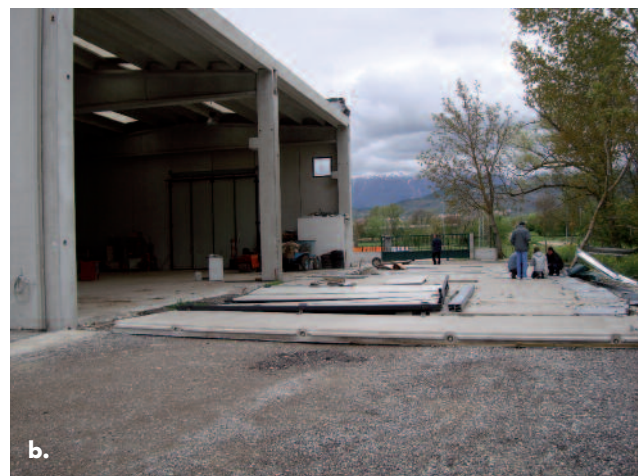
ferro dello spinotto è anche riscontrabile al livello intermedio in alcuni edifici prefabbricati a due piani, per i quali, come detto, il collegamento trave-pilastro è su mensola tozza. Lo stesso fenomeno ha anche caratterizzato il collasso di alcuni tegoli. In tal caso, infatti, anche lì dove cautelativamente il collegamento tegolo-trave era stato assicurato mediante spinotto, l'esiguo spessore del calcestruzzo di copriferro dello spinotto sulla trave, per giunta con insufficiente staffatura, ha ceduto, con la conseguente perdita di appoggio del tegolo (Fig. 4a). Ovviamente tale perdita di appoggio si è verificata con maggiore facilità nei casi in cui non è stato previsto alcun collegamento fisso tegolo-trave e/o unione relativa tegolo-tegolo; tra questi, particolarmente sfortunate le situazioni caratterizzate da edifici in fase di montaggio, in cui la soletta collaborante del solaio, sebbene prevista, non era stata ancora realizzata.

I danni più importanti e diffusi agli edifici industriali prefabbricati causati dal terremoto del 6 aprile 2009 sono, però, quelli relativi alle tamponature; del resto, il rilevante danneggiamento agli elementi di perimetro, sebbene le tipologie costruttive siano differenti, accomuna tali edifici a quelli realizzati in c.a. gettato in opera. Il vincolo in testa dei pannelli verticali al bordo del canale della trave di gronda, realizzato mediante profilo annegato nel pannello, bullone con dado ed angolare, ha talvolta ceduto o per rottura dell'angolare e/o per fuoriuscita della testa del bullone dal profilo (Fig. 4b). Tale fuoriuscita è stata anche una delle cause del collasso dei pannelli collegati ai pilastri con profilo annegato nel pilastro e baionetta con boccola collegata mediante bullone al pannello; per tale tipologia di collegamento talvolta si è riscontrata anche la rottura della baionetta in corrispondenza della boccola. In altri casi la rottura è

Fig. 4
 (a) Collasso di tegoli per rottura del calcestruzzo di coprifermo e perdita di appoggio in un' autorimessa FIAT a Pile.
 (b) Collasso di pannelli di tamponatura per rottura dell'angolare o fuoriuscita della testa del bullone dal profilo in un edificio adibito a deposito materiale e macchinari sito a Bazzano.

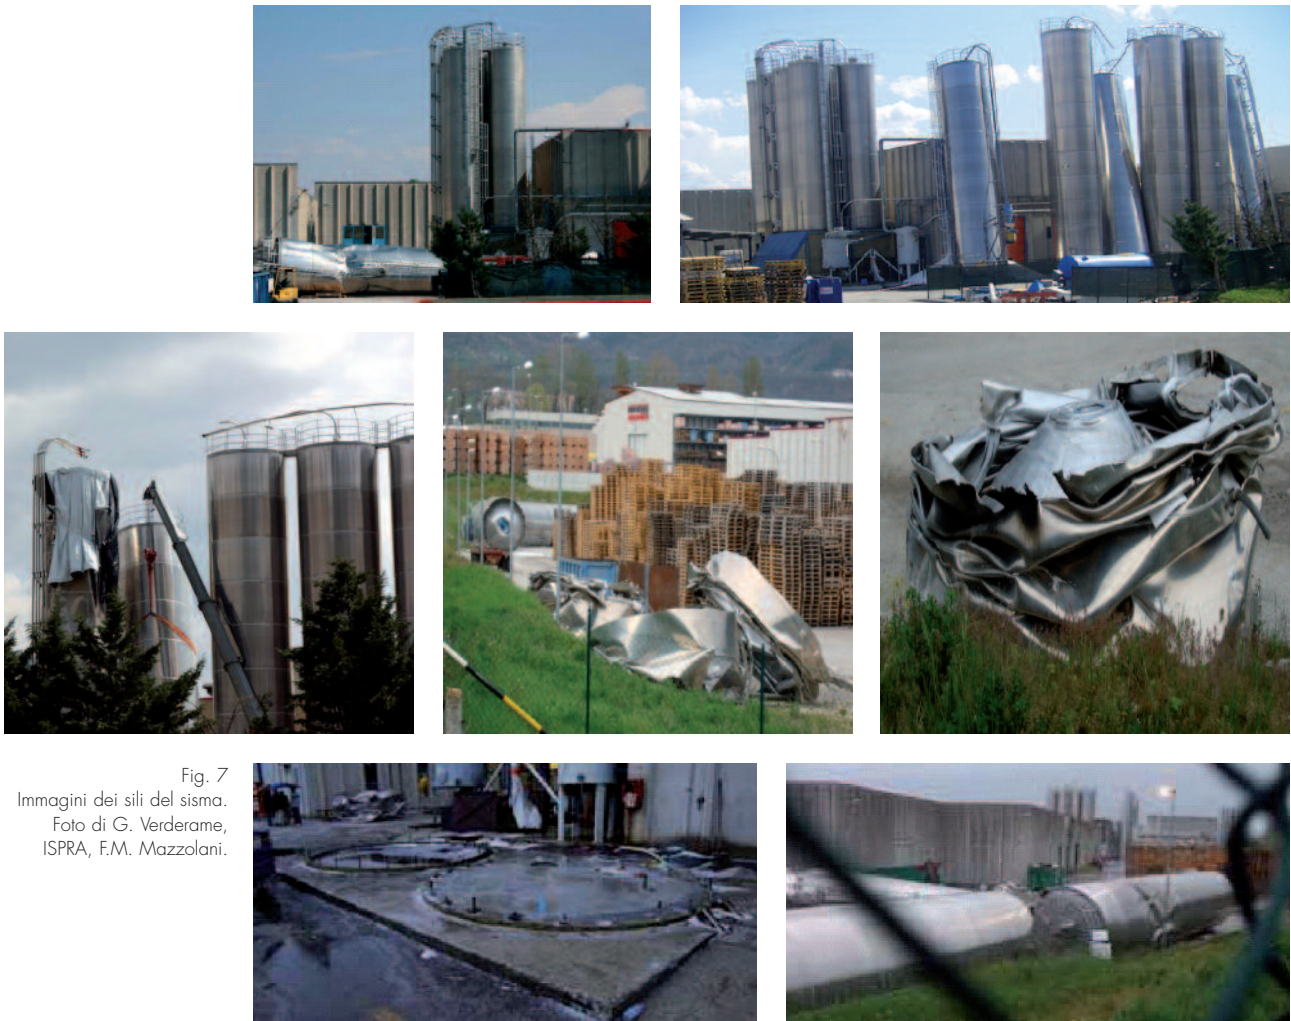
I sili della multinazionale Vibac (azienda chimica produttrice di film-plastica), situata a Bazzano, nei pressi di Onna (Fig. 6) presentano un caso eccezionale di danneggiamento a costruzioni metalliche, nonché rappresentano un caso emblematico di danneggiamento indotto dal sisma del 6 Aprile. I sili sono adibiti allo stoccaggio del polipropilene in perle, al momento del terremoto essi erano pieni (EERI, 2009). Alcuni sili sono crollati, altri sono rimasti in sede fortemente deformati, sia localmente in corrispondenza di alcuni anelli, sia diffusamente (Fig. 7). Ad un esame visivo più ravvicinato i crolli sono avvenuti per ribaltamento dovuto allo schiacciamento degli anelli di base e della tramoggia. Inoltre lungo l'altezza dei sili sono evidenti deformazioni indotte da fenomeni d'instabilità delle pareti che risultano essere imbozzate. In alcuni casi si è riscontrato un effetto di martellamento sulle costruzioni in calcestruzzo armato prefabbricato circostanti, le quali hanno conseguito la rottura parziale delle tamponature e a loro volta hanno indotto forti deformazioni dei cilindri metallici dei

sili. Tali forme di danneggiamento sono chiaro effetto della componente verticale del sisma, di cui ne evidenziano l'importanza (Fig. 7). I sili della Vibac hanno struttura metallica. Generalmente per loro concezione i sili hanno un peso strutturale molto basso, normalmente notevolmente inferiore rispetto al peso del materiale portato. Tale caratteristica implica una struttura molto snella con spessore dei pannelli di rivestimento dell'ordine dei micromillimetri. E' evidente che tali strutture presentano una spiccata sensibilità ai fenomeni di instabilità sia locale sia globale. Infatti la modalità di collasso più comune è l'instabilità delle pareti per effetto delle azioni assiali di compressione. Tali azioni sono dovute all'attrito esercitato dal materiale insilato sulle pareti. La pressione orizzontale diametrale esercitata sulla superficie del cilindro dal materiale insilato stabilizza lo stesso nei confronti dell'imbozzamento e dei fenomeni di instabilità delle pareti del silo, generando un campo di tensioni di trazione di tipo membranale. La distribuzione ed entità delle sollecitazioni in ognuna delle parti costituenti il silo, il cilindro e la tramoggia, è fortemente influenzata dal comportamento di estra-

conseguente brusca variazione della tensione critica. Variazioni di pressione all'interno dei silos dipendono anche dalla fuoriuscita del materiale attraverso la tramoggia, che provoca un effetto di risucchio e quindi depressioni. Per poter controllare e regolare tale effetto i silos sono provvisti di valvole di pressione. Alla luce di ciò è plausibile che da un lato l'effetto della componente verticale del sisma ha provocato un brusco e importante incremento delle azioni di compressione nelle pareti dei silos, instabilizzanti, contemporaneamente l'azione sismica in tutte le sue componenti ha accentuato l'effetto di eventuali distribuzioni asimmetriche di pressioni, dovute ad eccentricità strutturali, o al metodo di riempimento dei silos o all'anisotropia del materiale insilato, provocando una riduzione dell'effetto stabilizzante delle pressioni diametrali stesse. A ciò si può aggiungere che imbozzamenti costruttivi in corrispondenza dei giunti tra le fasce anulari di rivestimento dei silos, considerando inoltre che i giunti in ogni caso rappresentano una discontinuità nel flusso delle tensioni longitudinali di compressione, con elevate tensioni localizzate. Quanto detto giustifica pienamente il comportamento al collasso riscontrato in occasione del terremoto Aquilano del 6 Aprile.

Fig. 7
 Immagini dei silos del sisma.
 Foto di G. Verderame,
 ISPRA, F.M. Mazzolani.

Per quanto riguarda le strutture di tipo non-edificio, il caso dei silos della Vibac di Bazzano evidenzia che fino ad oggi, i silos sono stati considerati come strutture che non si progettano nel rispetto di appropriati requisiti in zona sismica. In tale ottica evidentemente è necessario avere cura durante la fase di progettazione che il rischio di danneggiamento delle strutture, nonché di incidente industriale rilevante nel caso di contenimento di sostanze pericolose, sia controllato e adeguatamente limitato.
