2.12 La gestione dell'emergenza per i servizi essenziali e le lifelines a seguito dell'evento de L'Aquila

2.12.1 Sommario

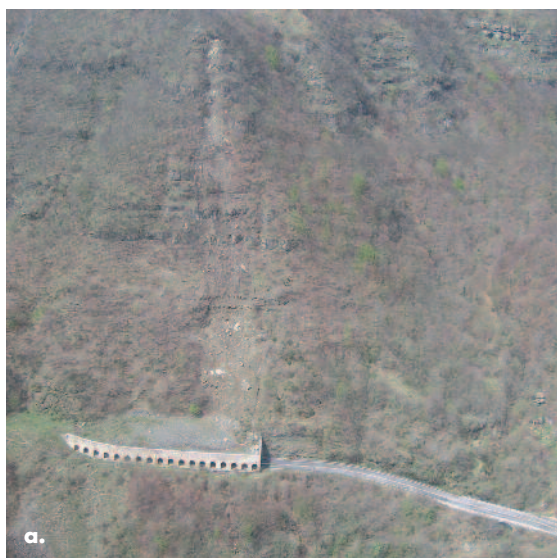
Aquilana dell'ANAS, le risorse con cui è stata gestita l'emergenza sono state inviate da altri Compartimenti Regionali dell'ANAS diversamente dislocati sul territorio nazionale, con un impegno mediamente pari a 80 uomini e 70 mezzi. Le situazioni più problematiche, che hanno creato limitazioni alla transitabilità della rete sono state individuate nella caduta di massi (Fig. 1a) da versanti rocciosi acclivi alle strade e nei movimenti franosi, innescati dal terremoto e aggravati dalle forti precipitazioni che si sono abbattute nell'area colpita nei giorni successivi all'evento. Va tuttavia notato che la rete principale è risultata non colpita e le cadute di massi sono avvenute principalmente nelle zone montane intorno a L'Aquila.

Fig. 1
(a) La SS80 "del Gran Sasso d'Italia" interessata da caduta massi, protetta da galleria paramassi fenestrate. (b) Distribuzione percentuale delle soluzioni adottate per la gestione del traffico temporaneo nelle 61 tratte stradale per le quali sono state registrate problematiche (dati aggiornati al 01/05/09).

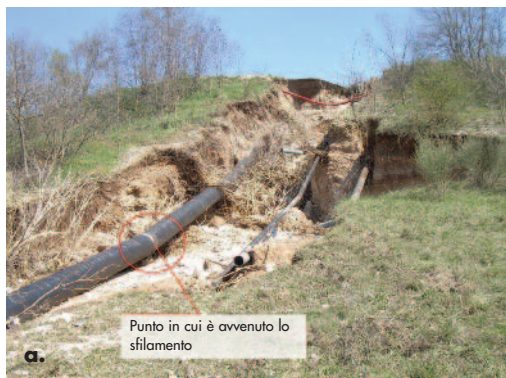
Fig. 2
(a) Condotta di Paganica dove si è verificata lo sfilamento di un giunto.
(b) Riparazione di una condotta in ghisa a Paganica al momento del rientro nelle abitazioni di alcuni sfollati.

Nella mattinata del 6 Aprile le apparecchiature collegate al telecontrollo hanno messo in evidenza uno sbalzo di portata molto significativo nella condotta di Paganica. Dalla sede della GSA, è stato possibile chiudere immediatamente le saracinesche relative a tale condotta prima ancora che la squadra di tecnici partisse per operare la riparazione. La causa della rottura nella condotta di Paganica è stata individuata nella faglia che ha attraversato l'acquedotto principale, sfilando la tubazione (diametro $\varnothing=600\text{cm}$, pressione dell'acqua 25-30atm) in corrispondenza di un giunto in acciaio e causando, pertanto, una fuoriuscita di acqua molto violenta (Fig. 2). Il bicchiere di connessione tra le tubazioni in corrispondenza del giunto, risultava comunque ancora innestato per un tratto di 6cm. Per rispondere in tempi rapidi all'emergenza, la riparazione è stata limitata alla saldatura delle tubazioni in corrispondenza del giunto.

È importante osservare che dopo pochi giorni dal sisma (19 Aprile) è stato però necessario intervenire nuovamente sulla condotta di Paganica, in quanto un ulteriore spostamento della faglia aveva indotto la rottura della saldatura effettuata in corrispondenza del giunto.

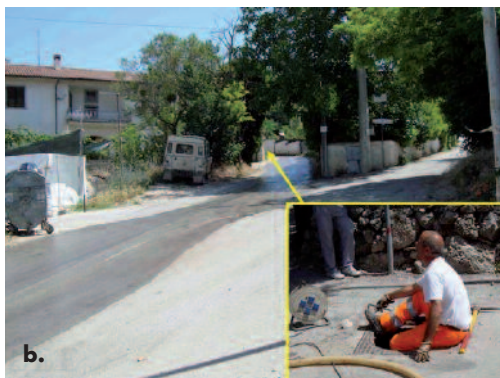
I danni più diffusamente riscontrati sono stati lo sfilamento/rottura dei giunti e la rottura dei tubi in ghisa (Fig. 2b). È importante sottolineare che in tutte le "zone rosse" le condotte idriche sono ancora chiuse, non consentendo ad oggi, la stima dell'entità e della diffusione dei danni subiti dalla rete in tali aree¹.

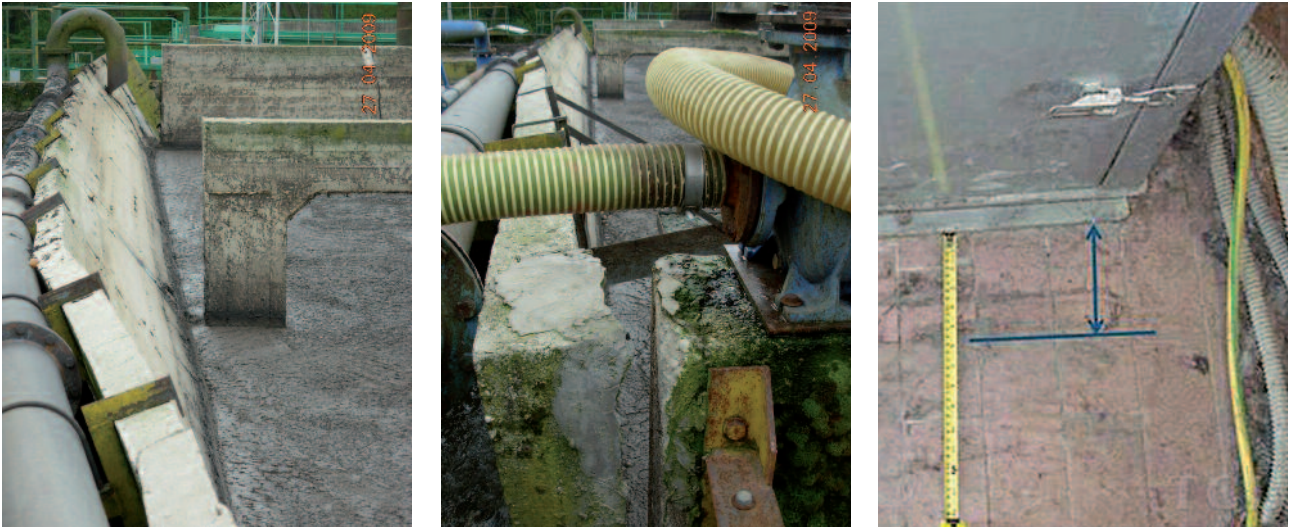
L'impianto in località Ponte Rosarolo serve L'Aquila ed è situato in prossimità del centro storico dell'Aquila (42°20'18.10"N - 13°23'39.09"E). Le strutture sono state realizzate negli anni '60 - '70. La vasca di digestione in calcestruzzo armato presentava il crollo parziale di una parete longitudinale (Fig. 3a), numerose fessure verticali su una parete trasversale ed il distacco delle pareti ortogonali in corrispondenza degli spigoli (Fig. 3b). Il crollo parziale della parete ha coinvolto anche la tubazione di acciaio di adduzione dei reflui ad essa collegata. Nella costruzione adibita ad ufficio, locale apparecchiature tecnologiche e laboratorio (struttura intelaiata in c.a.) sono state inoltre riscontrate lesioni ai tramezzi interni e lesioni ad un tomagno esterno. Non erano, tuttavia, presenti danni ad elementi strutturali e le lesioni rilevate sugli elementi non strutturali non rappresentavano in ogni caso un danno rilevante, né costituivano impedimento all'agibilità dell'edificio. Le strutture ispezionate sono risultate, pertanto, agibili al momento del

sopralluogo, ad eccezione della vasca di digestione che è risultata invece inutilizzabile. A causa di tali danni il depuratore ha perso acque reflue ed è stato parzialmente chiuso riducendo la capacità di smaltimento di circa il 60%. La funzionalità residua è stata comunque sufficiente a rispondere alla domanda, che è risultata significativamente ridotta grazie al notevole numero di sfollati (circa 30.000) alloggiati al di fuori della città.

- l'impianto di Ponte Rosarolo è situato in prossimità dell'epicentro e molto vicino alla stazione accelerometrica AQQ, in cui si sono registrate accelerazioni al suolo $a_g = 3.7 \text{ m/s}^2$ pari a circa la metà del valore massimo registrato per lo stesso evento sismico (stazione AQV - $a_g = 6.6 \text{ m/s}^2$); in seguito al sisma, l'impianto ha mostrato danni alle vasche di sedimentazione rettangolari maggiori di quelli riscontrati nelle vasche di sedimentazione circolari dell'impianto di Pile, nonostante la vicinanza geografica con quest'ultimo. La risposta strutturale delle vasche circolari è risultata, in sostanza, migliore di quella delle vasche rettangolari, soprattutto a causa della carenza in queste ultime di particolari costruttivi atti a garantire un efficace collegamento ai setti ortogonali;

Fig. 3
(a) Impianto Ponte Rosarolo. Vasca di digestione: crollo parziale di una parete longitudinale e della tubazione collegata. Foto 3 - Impianto Ponte Rosarolo.
(b) Vasca di digestione: dettaglio del distacco delle pareti ortogonali in corrispondenza degli spigoli.
(c) Spostamento della pompa nella sala di controllo.

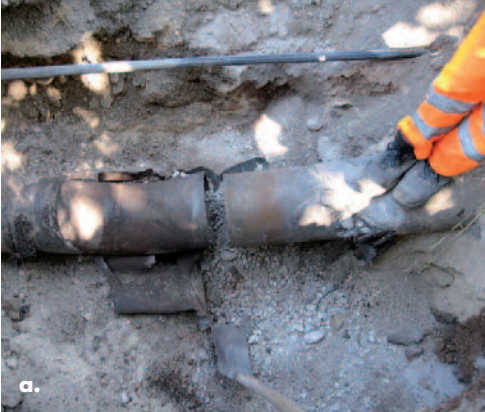
Fig. 4
(a) Onna (AQ), condotta danneggiata.
(b) Percentuali utenze riattivabili e utenze in gas all'8 di Giugno 2009.

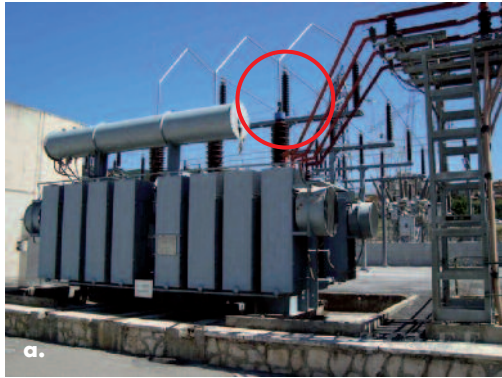
Il sistema di distribuzione dell'energia ha subito danni alle connessioni dei bus con i trasformatori nelle sottostazioni e caduta di pali e di attacchi dei terminali. L'edificio di controllo della rete è stato severamente danneggiato e spostato in un edificio provvisorio vicino all'edificio (Tang e Cooper, 2009). La parte essenziale delle operazioni è stata eseguita in meno di 12 ore. In alcune aree l'energia elettrica è mancata per tre giorni. Un esempio di danni alle sottostazioni che servono la rete di L'Aquila è riportato in figura 5a, esso è dovuto allo spostamento del trasformatore non ancorato durante il terremoto. Va notato che l'oscillazione dell'olio di raffreddamento ha fatto scattare uno spegnimento di sicurezza per pressione il che ha evitato danni più costosi. Uno dei trasformatori si è spostato di circa 14 cm, 30 pali hanno subito danni alle connessioni che hanno causato interruzioni di servizio. Più di 180 scatole di connessione hanno avuto seri danni ai collegamenti dei cavi per ribaltamento che hanno causato interruzioni di erogazione localizzate (Figura 5b). La centrale di controllo di L'Aquila ha subito danni sia all'edificio che agli apparati ed è stata spostata in un edificio temporaneo nello spazio antistante l'edificio danneggiato.

Fig. 5
 (a) Danno alla connessione rigida in cima a un trasformatore.
 (b) Tipico danno ad una scatola di connessione.

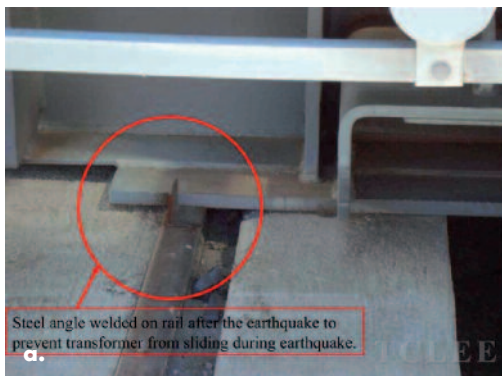
Fig. 6
 (a) Angolari in acciaio installati dopo l'evento per impedire lo scivolamento dei trasformatori.
 (b) Gruppi di batterie non ancorati tipici nelle cabine di controllo delle sottostazioni.

Dal punto di vista della riduzione del rischio, dalla analisi di questi casi si è evinto che l'ancoraggio degli elementi costitutivi degli impianti dovrebbe essere la priorità nella messa in sicurezza dei componenti delle lifelines. In particolare le connessioni flessibili dovrebbero essere normate e diventare pratica comune.
