# **Elaborato Monografico di Aerodinamica degli Aeromobili**

**Anno accademico 2020-2021**

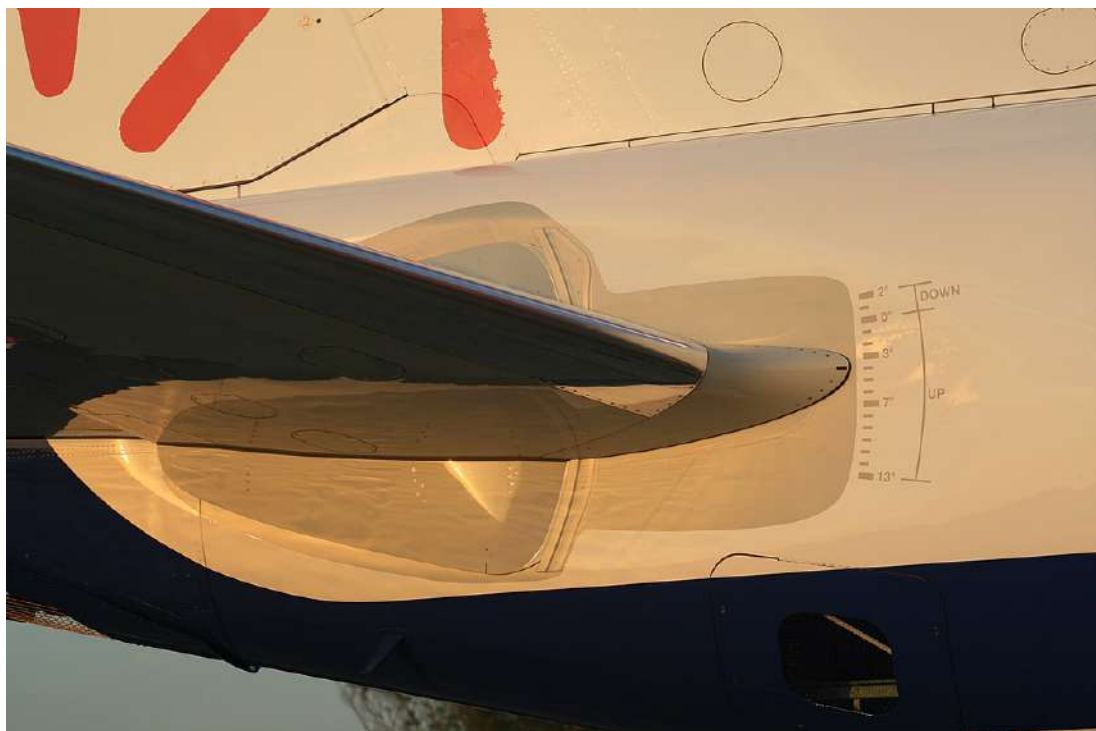
Figura 3.3: Rappresentazione dello stabilizzatore del velivolo Embraer ERJ-170, [8]

Quando attivo, il MCAS agisce direttamente sullo stabilizzatore (imprimendogli una rotazione di  $0.6^\circ$  ogni 10 secondi), come mostrato in Figura 3.3, senza che il pilota ne risenta sui comandi di volo. Il sistema è, quindi, diverso da un dispositivo anti-stallo, che fisicamente muove i comandi di volo del pilota e rimette il velivolo in una condizione ottimale,
