# Boeing 737 MAX

A cura di:  
Luigi Marra  
Paola Cantelmi  
Fabio Saggiomo

## Incidenti e stress industriale

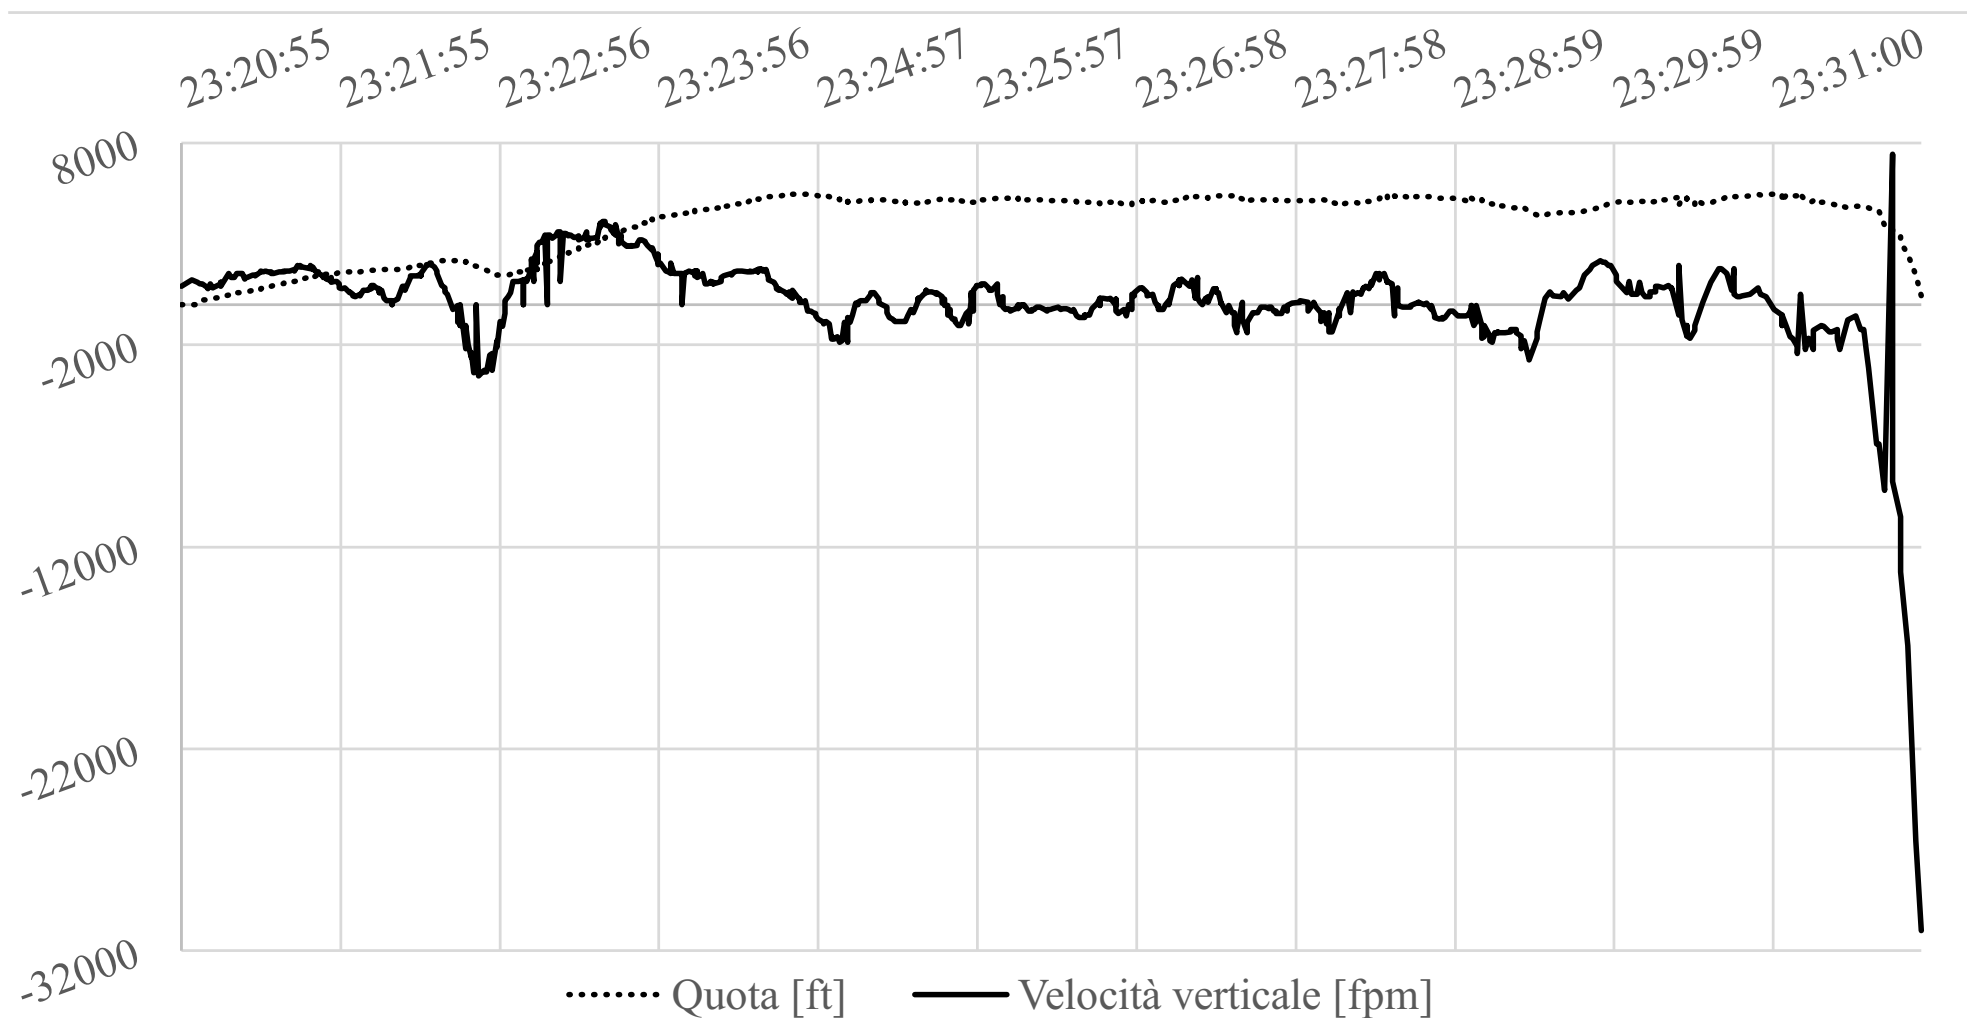
# Volo JT610

Dinamiche: forte tendenza del velivolo a picchiare, **che l'ha** portato a perdere quota molto **velocemente nell'ultimo minuto di volo**.

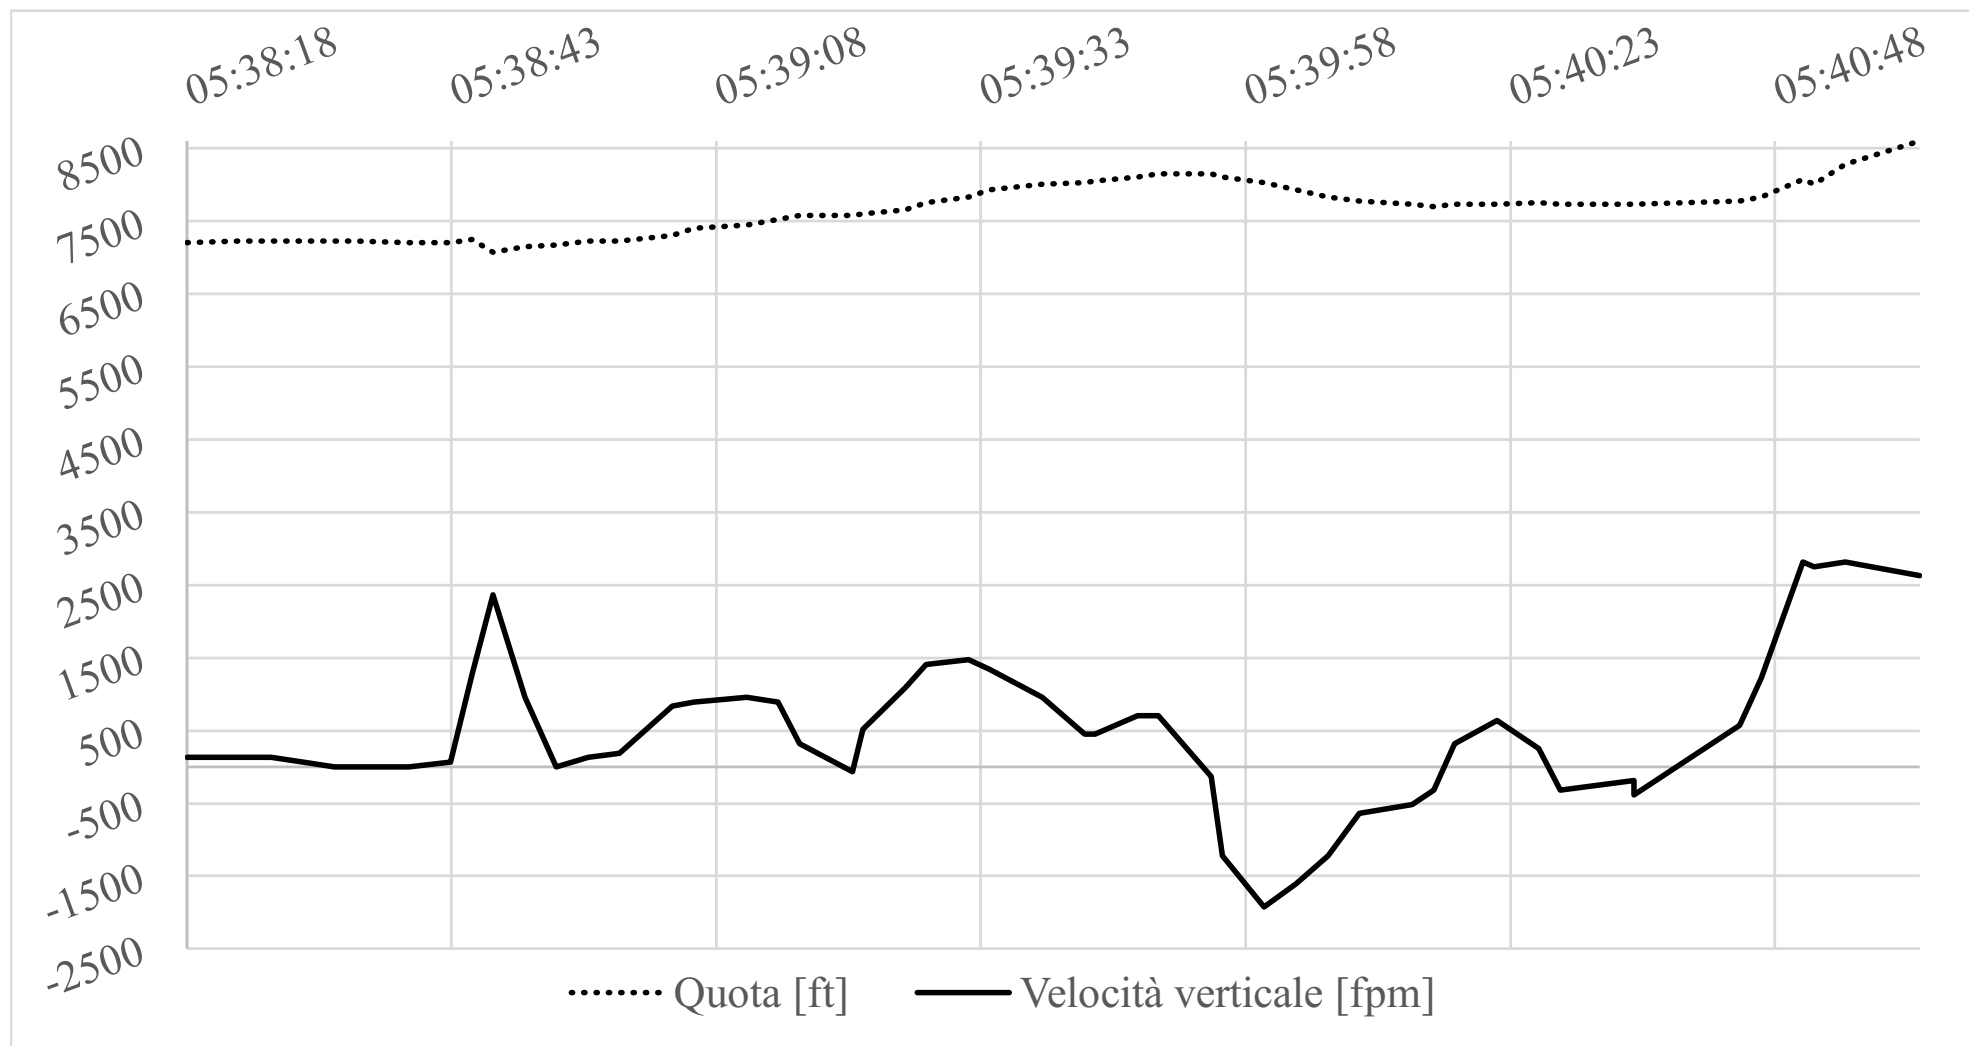
# Volo ET302

Dinamiche: forte tendenza del velivolo a picchiare, **che l'ha** portato a precipitare schiantandosi al suolo a più di 1100km/h.

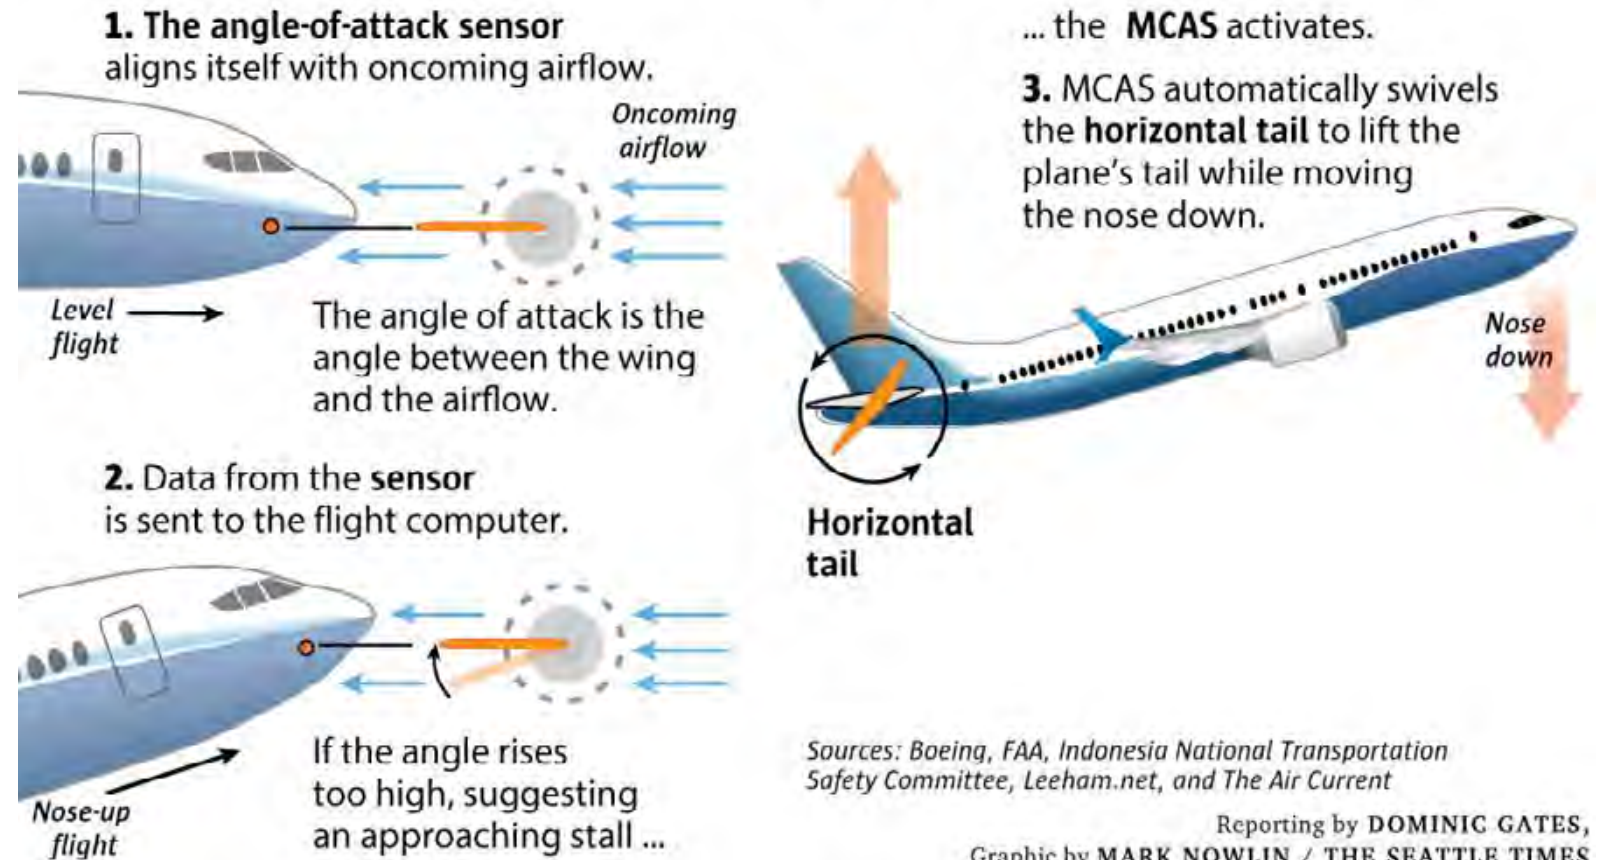
## How the MCAS (Maneuvering Characteristics Augmentation System) works on the 737 MAX

Le nuove gondole provocano una non linearità ai comandi del pilota, specialmente agli alti AOA e alle alte velocità (quindi ad alti fattori di carico, a flap non deflessi): si è introdotto il *Maneuvering Characteristics Augmentation System* (MCAS).

È un sistema di controllo automatico al beccheggio, svincolato dai comandi del pilota, con lo scopo di emulare le caratteristiche di manovrabilità e di stabilità del 737 NG.

Il MCAS è stato aggiornato, confrontando i dati restituiti da entrambi i sensori AOA.

**È stato eliminato l'accoppiamento tra disattivazione di MCAS e del sistema elettrico del trim.**

Il sistema non può manovrare lo stabilizzatore più di quanto possa essere fatto dai piloti tirando la barra per contrastarne gli effetti.

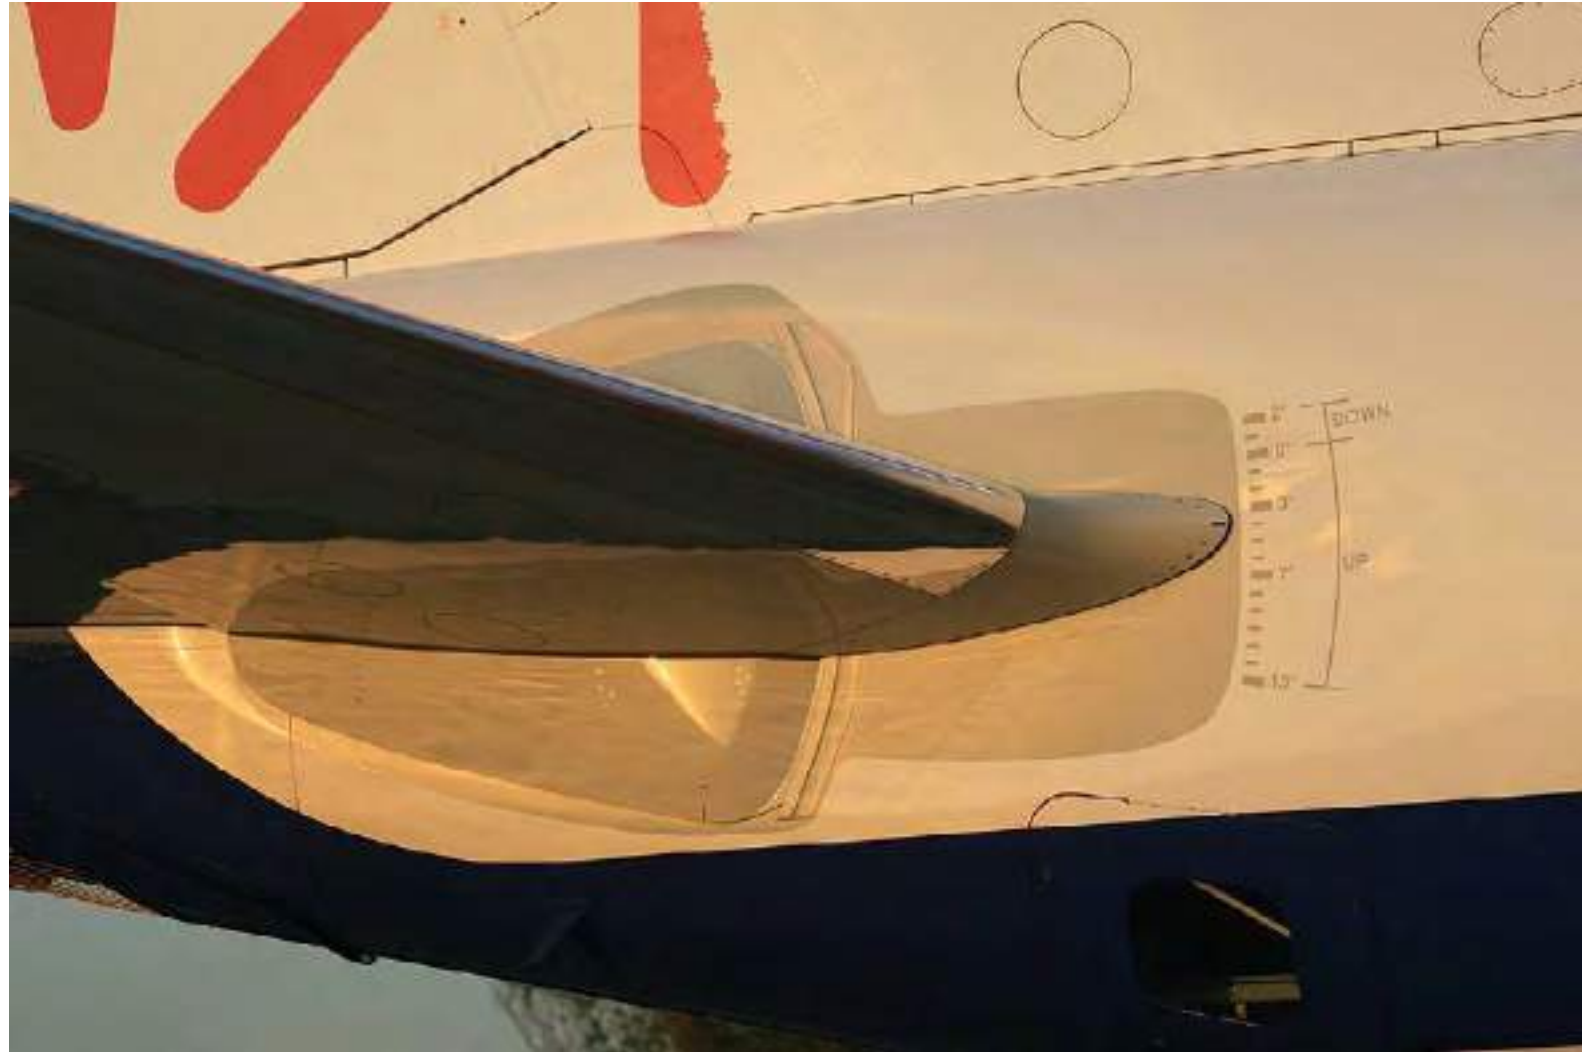
Stabilizzatore del velivolo Embraer ERJ-170

Il MCAS ruota lo stabilizzatore in base ai dati restituiti da sensore di AOA e accelerometro.

La prima versione prevedeva una rotazione di  $0.6^\circ$  ogni 10 secondi.

Successive prove di volo hanno mostrato la necessità di estendere **l'utilizzo del sistema anche a** basse velocità e a flap deflessi, ovvero in fase di salita (bassi fattori di carico, quindi si esclude il dato **dell'accelerometro**).

Questa seconda versione prevedeva una rotazione di  $2.5^\circ$  ogni 10 secondi.
