2.12 La gestione dell'emergenza per i servizi essenziali e le lifelines a seguito dell'evento de L'Aquila

2.12.1 Sommario

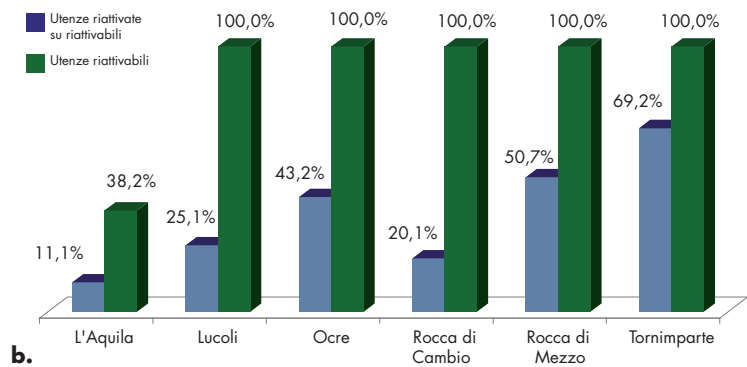
Il criterio seguito per la gestione della rete gas, nella prima fase immediatamente successiva alla emergenza, è stata la tempestiva messa in sicurezza dell'impianto al fine di evitare esplosioni, fughe di gas e incendi e consentire ai mezzi di soccorso e alle squadre USAR di agire in massima sicurezza. Per garantire tale priorità, tutta la rete Enel Rete Gas è stata interrotta operando la chiusura delle 3 cabine di primo salto. Grazie a questo intervento, e alla rottura di una condotta nei pressi di Onna (Fig. 4a), è stato possibile ridurre significativamente la pressione del gas in modo tempestivo evitando l'occorrenza di effetti secondari. La successiva chiusura dei gruppi di riduzione, ha garantito la completa messa in sicurezza della rete, in meno di due ore dall'evento sismico. Nei giorni successivi all'evento, si è provveduto alla chiusura, ove possibile, di tutti i rubinetti esterni ai fabbricati². La condotta danneggiata a Onna è stata sostituita con una nuova che però è stata connessa rigidamente a delle spalle di calcestruzzo specificamente costruite.

Fig. 4
(a) Onna (AQ), condotta danneggiata.
(b) Percentuali utenze riattivabili e utenze in gas all'8 di Giugno 2009.

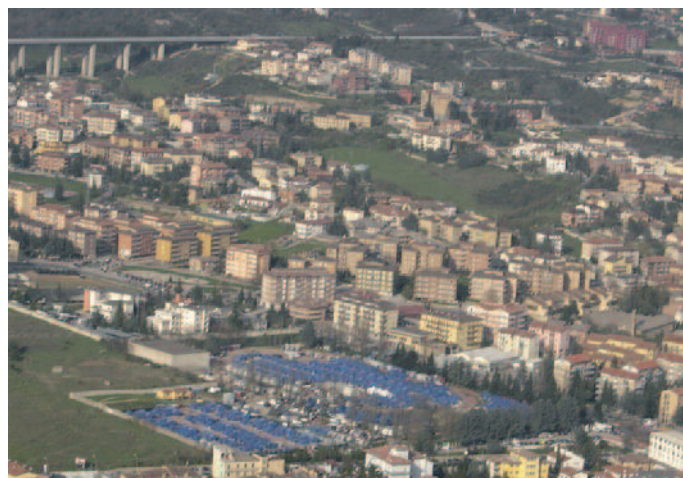
Fig. 7
 Uno dei campi temporanei allestiti nella zona de L'Aquila dalla protezione civile, dalla croce rossa, dai vigili del fuoco e dall'esercito.
